## Sobredetección relacionada con la integridad del tapón de sellado

### RESUMEN

Todos los DAI y TRC-D de Boston Scientific

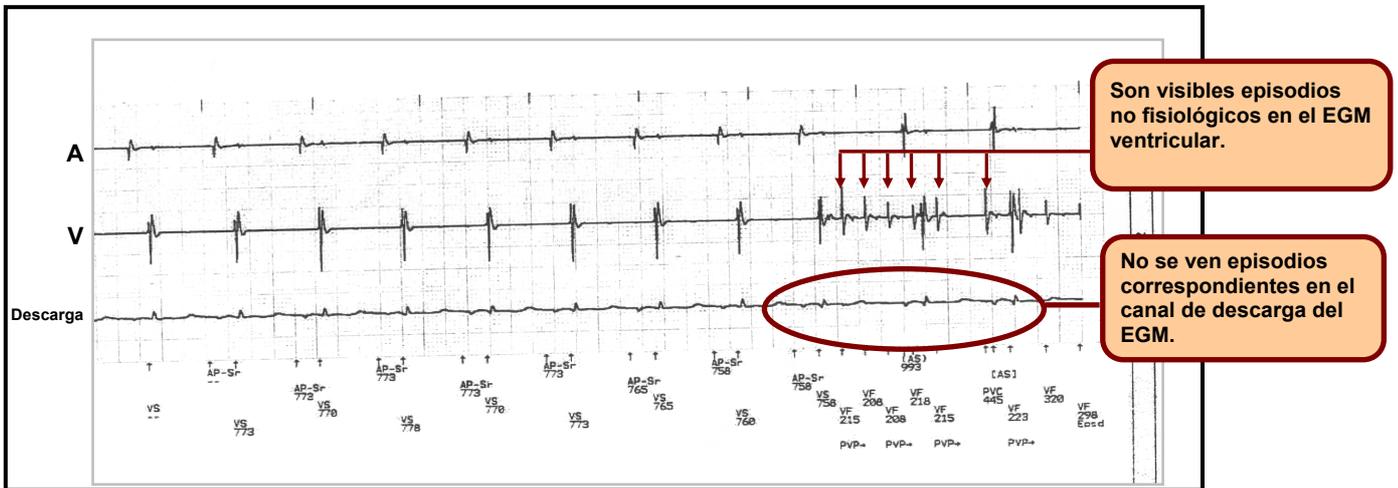
La goma de silicona usada para los tapones de sellado tiene una "memoria de forma". La introducción de una llave para accionar un tornillo de ajuste ensancha la goma y los tapones de sellado pueden requerir un tiempo breve para el resellado después de extraer la llave. Hasta que el sellado se cierra completamente, la infiltración de líquidos corporales desde el bolsillo del implante en el cabezal del dispositivo puede crear una vía accesoria y temporal de detección. Si hay aire atrapado en el cabezal durante el proceso de introducción del electrodo, se puede escapar a través del tapón de sellado, desplazando momentáneamente el líquido corporal y alterando la vía conductiva accesoria. Esta alteración momentánea produce un cambio en la impedancia de la vía accesoria, lo que genera una señal de ruido artificial (no fisiológica) capaz de inhibir los impulsos de estimulación. Una sobredetección de este tipo es esporádica y es poco probable que cause una inhibición prolongada de la estimulación bradicárdica o descargas inadecuadas en un desfibrilador. Esta forma de sobredetección se ve rara vez más allá del implante y desaparece una vez que el tapón de sellado vuelve a su posición cerrada normal, el aire atrapado se ha disipado y se ha conseguido el equilibrio de presión dentro del cabezal<sup>1, 3, 4, 5</sup>.

La figura 1 muestra un ejemplo de sobredetección causada por aire que se escapa a través de un tapón de sellado después de la introducción de la llave. En función de qué tapón de sellado esté dañado, este tipo de ruido no fisiológico puede aparecer en el electrograma (EGM) auricular o ventricular, sin que aparezca ningún episodio correspondiente en el canal de descarga del EGM o en el electrocardiograma (ECG) de superficie. Tenga en cuenta que las señales de ruido aparecen como episodios aislados de poca duración, parecidos a la actividad cardíaca intrínseca. Por cada burbuja de aire que se sale, aparece una deflexión. **NOTA:** Estas señales de ruido son, claramente, distintas a otras señales fisiológicas (como las señales pectorales o diafragmáticas), que, normalmente, tienen unas características más erráticas de amplitud y frecuencia (figura 2).

**Figura 1. EGM que indica una sobredetección no fisiológica debido a la presencia de burbujas de aire que escapan a través de los tapones de sellado.**

Si se observa una sobredetección esporádica, normalmente se resolverá espontáneamente, sin intervención, en un periodo de 24 horas después de la presentación inicial.

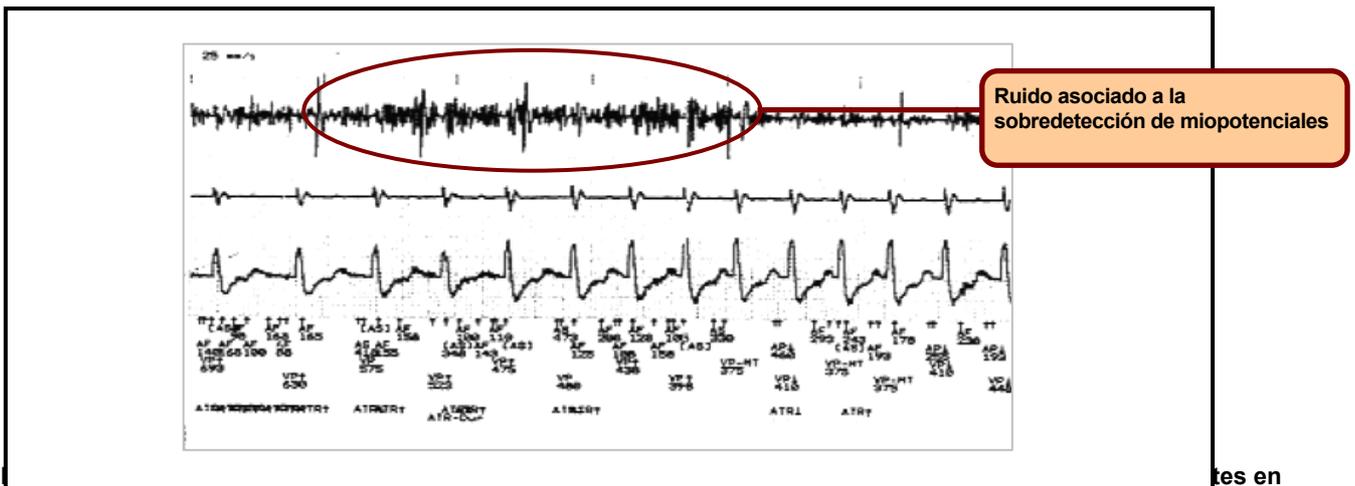
La figura 2 muestra un ejemplo de sobredetección de miopotenciales de los músculos pectorales cuando un tapón de sellado está dañado (desgarrado) o ausente. La vía de detección accesoria causada por un importante daño en el tapón de sellado puede ocasionar una sobredetección crónica de señales musculares, esqueléticas o pectorales. Este tipo de sobredetección se ve normalmente en los electrogramas almacenados, examinados durante el implante o durante el seguimiento rutinario del paciente. Las señales relacionadas con este tipo de daño del tapón de sellado son normalmente de frecuencia y amplitud irregulares, y se producen durante más ciclos cardíacos<sup>6,7</sup>.

**Figura 2. Sobredetección crónica de miopotenciales en el tapón de sellado.**

La sobredetección de la actividad del músculo pectoral facilitada por un daño del tapón de sellado puede causar pausas prolongadas en la estimulación, estimulación asincrónica (modo de ruido) o descargas innecesarias. Se deben seguir procedimientos de resolución de problemas estándar, con el fin de identificar y corregir una sobredetección de este tipo, teniendo en cuenta que otras causas, como la abrasión del aislamiento del electrodo, tornillos de ajuste sueltos, una posición subóptima del electrodo y la fractura del conductor del electrodo, pueden dar unas observaciones clínicas parecidas y son otras causas de raíz factibles que deben tenerse en cuenta.
