Oversensing im Zusammenhang mit Unversehrtheit der Dichtung

ZUSAMMENFASSUNG

Alle ICDs und CRT-Ds von Boston Scientific

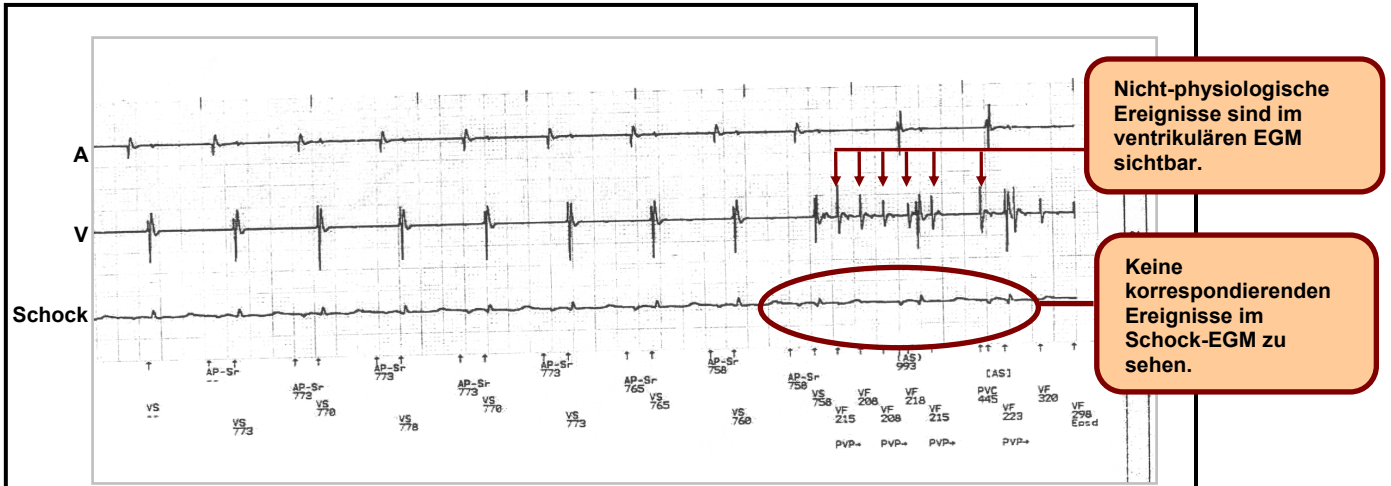
Akutes/temporäres Oversensing durch eingeschlossene Luft und Dichtungen, die nach der Einführung des Schraubendrehers nicht vollständig wieder verschlossen wurden.

Abbildung 1 zeigt ein Beispiel für Oversensing durch Luft, die nach Einführung des Schraubendrehers durch eine Dichtung austritt. Je nachdem, welche Dichtung beeinträchtigt wurde, kann diese Art von nichtphysiologischem Störsignal im atrialen oder ventrikulären EGM auftreten, ohne dass ein entsprechendes Ereignis im Schock-EGM oder im Oberflächen-EKG auftritt. Die Störsignale erscheinen als einzelne Ereignisse von kurzer Dauer, ähnlich den Signalen intrinsischer Herzaktivität. Bei jeder entweichender Luftblase wird eine Defektion erzeugt. **HINWEIS:** Die Störsignale unterscheiden sich von anderen physiologischen Signalen (wie pectoralen oder Diaphragma - Signalen), die üblicherweise unregelmäßigere Amplituden und Frequenzen aufweisen (Abbildung 2).

Abbildung 1. EGM mit nicht-physiologischem Oversensing durch Luftblasen, die durch die Dichtung aus dem Anschlussblock entweichen.

Wenn sporadisches Oversensing dieser Art beobachtet wird, verschwindet dies ohne Intervention üblicherweise spontan innerhalb von 24 Stunden ab erstem Auftreten.

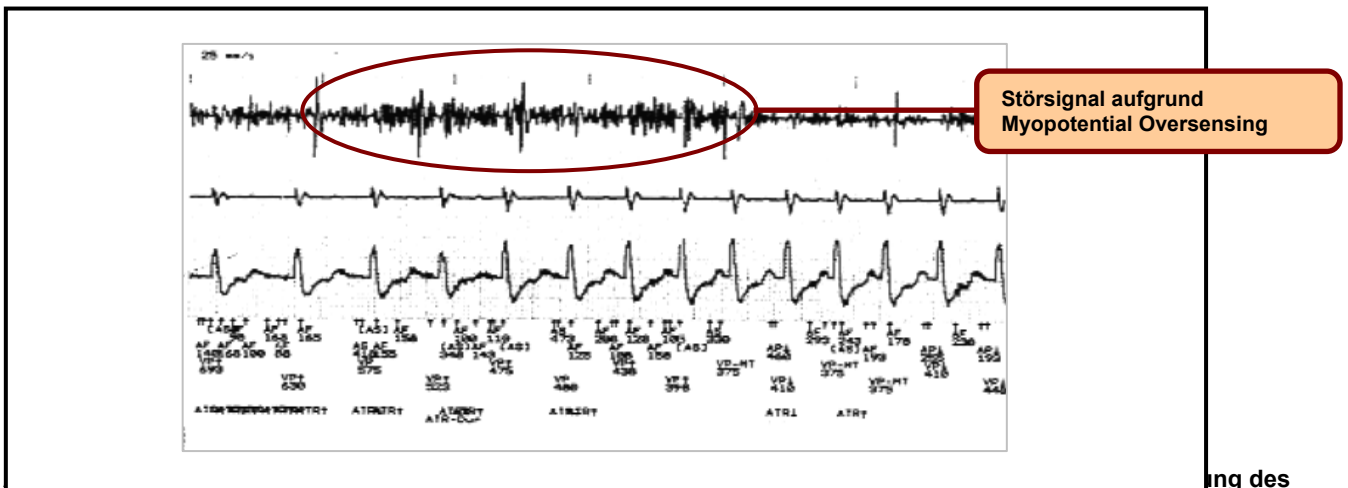
Abbildung 2 zeigt ein Beispiel für Oversensing von pectoralen Myopotentialen, wenn eine Dichtung beschädigt (eingerrissen) ist oder komplett fehlt. Der zusätzliche Detektionspfad, der durch größere Beschädigung der Dichtung entsteht, kann zu chronischem Oversensing von Signalen der Skelett- oder Brustmuskulatur führen. Diese Art Oversensing wird üblicherweise in gespeicherten EGMs bei der Implantation oder während Routine-Nachsorge der Patienten gesehen. Die Signale im Zusammenhang mit dieser Art von Beschädigung der Dichtung sind üblicherweise unregelmäßig in Frequenz und Amplitude und treten über mehrere Herzzyklen auf^{6,7}.

atrialen Anschlusses.

Oversensing von pectoraler Muskelaktivität durch Beschädigung der Dichtung kann verlängerte Pausen der Stimulation, asynchrone Stimulation (Störmodus) oder unnötige Schocks auslösen. Die Standardverfahren zur Fehlerbehebung müssen befolgt werden, um Oversensing dieser Art zu erkennen und zu korrigieren. Hierbei beachten, dass andere Ursachen, wie Abrieb der Elektrodenisolierung, lockere Befestigungsschrauben, suboptimale Elektrodenpositionierung und Bruch des Elektrodenleiters zu ähnlichen klinischen Befunden führen können und als Differenzialdiagnosen in Betracht zu ziehen sind.
