Oversensing associato all'integrità della guarnizione

Prodotti di Riferimento

Tutti gli ICD e i CRT-D Boston Scientific

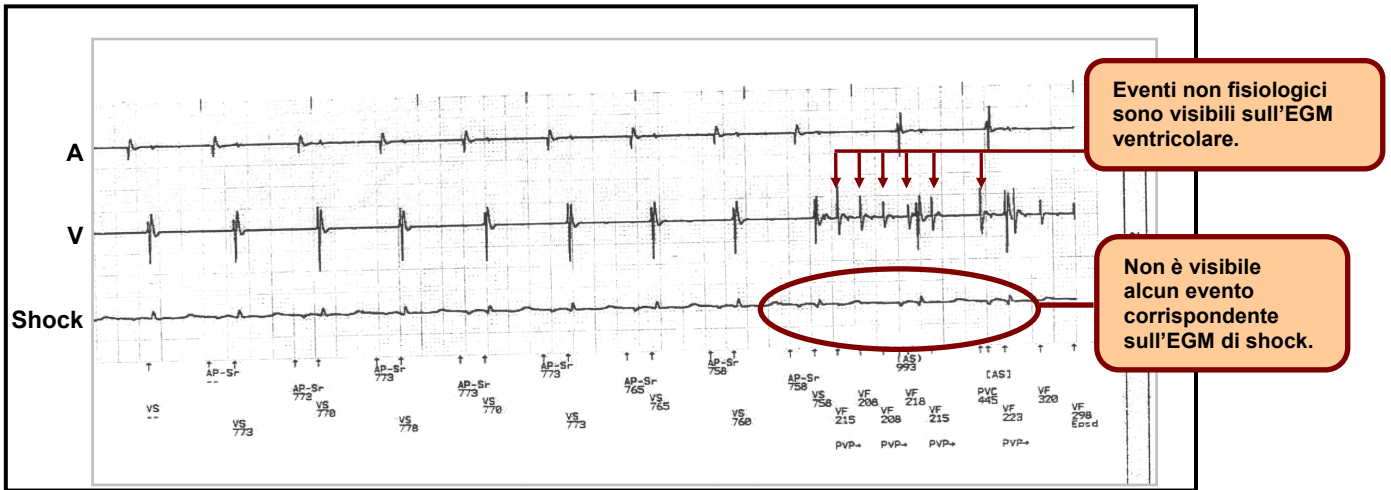
Le guarnizioni sono in gomma di silicone "a memoria di forma". L'inserimento di un cacciavite per azionare la vite di fissaggio provoca la distensione della gomma. Dopo la rimozione del cacciavite potrebbe essere necessario un breve periodo di tempo affinché le guarnizioni siano di nuovo sigillate. Finché la guarnizione non si richiude completamente, l'infiltrazione di fluidi corporei dalla tasca d'impianto nella testa del dispositivo potrebbe creare un circuito di sensing accessorio temporaneo. L'aria eventualmente intrappolata nella testa durante la fase di inserimento dell'elettrocattetero può fuoriuscire attraverso la guarnizione, spostando momentaneamente i fluidi corporei e interrompendo il circuito accessorio conduttivo. Questa interruzione momentanea causa una variazione nell'impedenza del circuito accessorio, che genera un segnale di disturbo artificiale (non fisiologico) in grado di inibire gli impulsi di pacing. Questo tipo di oversensing è sporadico ed è improbabile che causi un'inibizione prolungata del pacing brady o degli shock inappropriati in un defibrillatore. Tale forma di oversensing si verifica raramente dopo l'impianto e scompare dopo che la guarnizione è tornata alla sua normale posizione di chiusura, l'aria intrappolata si è dispersa ed è stato raggiunto l'equilibrio di pressione all'interno della testa^{1, 3, 4, 5}.

La Figura 1 mostra un esempio di oversensing causato dalla fuoriuscita di aria da una guarnizione a seguito dell'inserimento del cacciavite. A seconda di quale guarnizione è coinvolta, questo tipo di disturbo non fisiologico può apparire sull'EGM atriale o ventricolare, senza la comparsa di alcun evento corrispondente sull'EGM di shock o sull'elettrocardiogramma di superficie (ECG). I segnali di disturbo appaiono come eventi singoli di breve durata, simili ad attività cardiaca intrinseca. Una deflessione viene creata per ogni fuga di bolla d'aria. **NOTA:** Questi segnali di disturbo sono chiaramente differenti rispetto ad altri segnali fisiologici (quali i segnali pettorali o diaframmatici), che tipicamente mostrano un'ampiezza e caratteristiche di frequenza più variabili (Figura 2).

Figura 1. EGM indicante un oversensing di segnale non fisiologico dovuto a fuoriuscite di bolle di aria dalla testa attraverso le guarnizioni.

Qualora si verificasse, un oversensing sporadico di questo tipo generalmente si risolve in modo spontaneo, senza richiedere alcun intervento, entro 24 ore dalla comparsa iniziale.

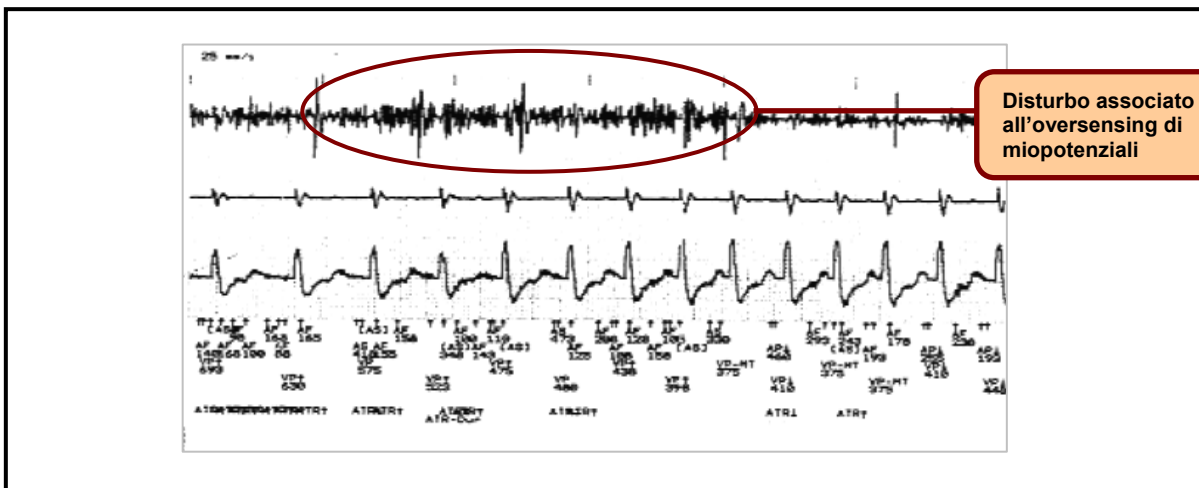
La Figura 2 mostra un esempio di oversensing di miopotenziali pettorali quando una guarnizione è danneggiata (lacerata) o manca del tutto. Il circuito di sensing accessorio causato da un danno significativo guarnizione può indurre oversensing cronico di segnali dei muscoli scheletrici o pettorali. Questo tipo di oversensing è generalmente visibile su EGM registrati osservati all'impianto o durante le visite di controllo di routine del paziente. I segnali associati a questo tipo di danno della guarnizione in genere sono di frequenza e ampiezza irregolari e si verificano per più cicli cardiaci^{6,7}.

Figura 2. Esempio di oversensing di attività del muscolo pettorale dovuto ad un danno significativo della guarnizione atriale.

Oversensing dell'attività del muscolo pettorale agevolato da guarnizioni danneggiate può causare pause prolungate nel pacing, pacing asincrono (modalità di risposta al rumore) o shock non necessari. Per identificare e correggere questo tipo di oversensing, è necessario seguire le procedure standard per la risoluzione dei problemi, considerando che altre cause, quali abrasione dell'isolamento dell'elettrocattetero, viti di fissaggio allentate, posizione dell'elettrocattetero non ottimale e rottura del conduttore dell'elettrocattetero possono produrre osservazioni cliniche simili e sono altre cause plausibili principali da considerare.
