“Time Out” der Echtzeitfunktionen bei ICDs und CRT-Ds

HINTERGRUNINFORMATION

Betroffene CRM-Produkte*

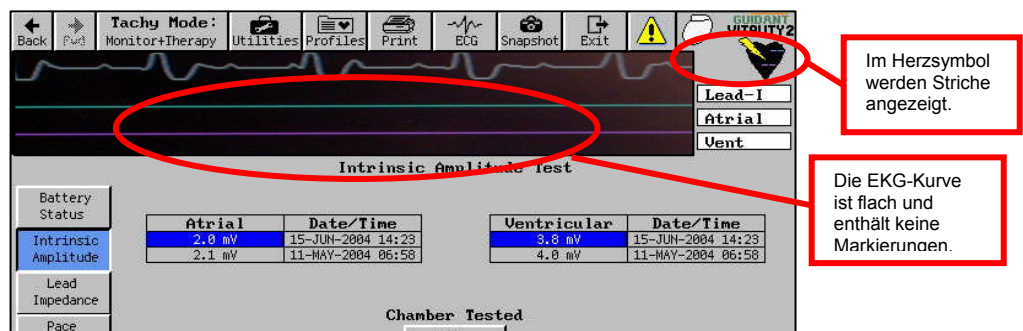
Elektrogramme, Markierungen und Elektrodenmessungen in Echtzeit sind auf eine Echtzeit-Kommunikation zwischen ICD/CRT-D und Programmiergerät angewiesen. **Wenn eine Stunde lang nach der Anfangsabfrage keine Telemetrikommunikation zwischen einem Aggregat und dem Programmiergerät stattgefunden hat, beendet der ICD/CRT-D die Übertragung der Echtzeiteinformationen, um seine Batterie zu schonen.** Diese normale Aggregatfunktion nennt man “Time-out” der Echtzeitfunktion. Sie führt dazu, dass auch die Elektrogramme und Markierungen in Echtzeit deaktiviert werden.

Wenn Elektrogramme und Markierungen in Echtzeit deaktiviert sind, werden auf dem Display des Programmiergeräts zwei Striche “- -” beim Symbol für die die Herzfrequenz angezeigt und das Echtzeit-EKG ist eine flache Kurve ohne sichtbare Markierungen (Abb. 1).

Abb. 1. “Time Out” der Echtzeitfunktionen bei einem VITALITY 2 ICD.

Wenn Echtzeit-EKGs und Markierungen deaktiviert sind, können keine Elektrodenmessungen für die Diagnose durchgeführt werden. Um alle Echtzeitfunktionen des Aggregats wieder zu aktivieren, muss eine der folgenden Aktionen durchgeführt werden:

- **Patientensitzung neu starten**
ODER
- **Schalten Sie zwischen zwei intrakardialen EKG-Kanälen hin und her.** Beispiel: Wählen Sie statt Schock-Kanal “**Vent**” und schalten Sie dann zurück auf “**Schock.**”
