## Alerta Importante de Dispositivo Médico

Diciembre de 2020

**Asunto:** Aviso importante sobre dispositivos médicos - Electrodo subcutáneo de S-ICD EMBLEM™ (Modelo 3501) con un potencial de fractura del cuerpo del electrodo (Referencia de Acción de Campo de Boston Scientific: 92384167-FA).

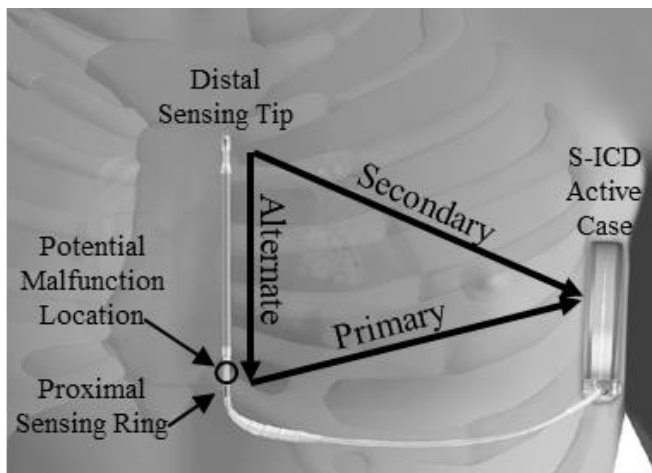
Durante el montaje del Electrodo Subcutáneo EMBLEM S-ICD, se aplica una pequeña cantidad de adhesivo en un lugar distal al anillo sensorial proximal. Con el tiempo, las tensiones mecánicas en el cuerpo del electrodo en esta ubicación pueden crear la posibilidad de que se inicie una grieta de fatiga desde el lumen exterior. Esta grieta se propaga entonces hacia el interior, hacia el conductor de sentido distal orientado hacia el centro, lo que finalmente resulta en una fractura de los dos conductores de alto voltaje. Hasta la fecha, Boston Scientific ha recibido 27 informes de fracturas del cuerpo del electrodo en esta ubicación; consulte la Figura 1 para obtener una imagen del sistema S-ICD *in vivo*, observe la ubicación potencial de la fractura con respecto a las configuraciones de detección programables (es decir, Primaria, Secundaria o Alternativa).

**Figura 1. Sistema S-ICD *in vivo* que muestra las configuraciones de detección programables y la localización de posibles fallos de funcionamiento.**

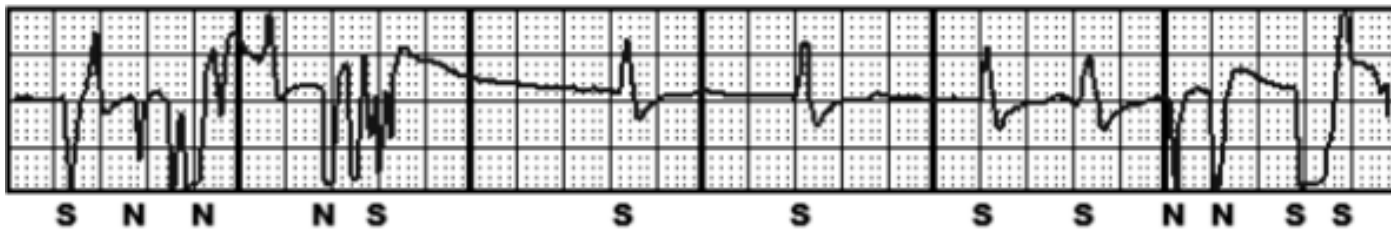
La manifestación de esta fractura puede detectarse de dos maneras: artefactos mecánicos no fisiológicos y/o la presencia de una condición de alerta de alta impedancia. El método de detección, así como el momento de la detección, dependen de la configuración de detección programada y de la progresión de las fracturas del conductor. Una fractura del conductor en sentido distal puede detectarse mediante precursores de artefactos mecánicos no fisiológicos (véase la figura 2) almacenados en electrogramas de episodio (S-ECG) dentro de sistemas programados en configuraciones de detección secundarias o alternativas. Estas señales de artefactos precursores también pueden dar lugar a un choque inapropiado. Los sistemas S-ICD programados para una configuración de detección alternativa o secundaria han mostrado señales de artefactos precursores desde hace dos meses antes de que la grieta de fatiga se propague a los conductores de alto voltaje. Si ambos conductores de alto voltaje se fracturan, la terapia de choque no estará disponible.

**Figura 2. Ejemplo de artefacto mecánico no fisiológico; las señales del artefacto precursor abarcan uno o ambos límites de amplitud del S-ECG.**

En los sistemas programados en la configuración de detección primaria, estas señales de artefactos precursores no se encuentran porque la fractura se inicia distal al anillo de detección proximal. Como resultado, no se observarán choques inapropiados (IAS) en el Primario. En la configuración de detección primaria, la primera indicación de una fractura de electrodo en la ubicación descrita es la detección de una condición de alta impedancia (es decir, una alerta con pitidos). Según el algoritmo de la prueba de integridad semanal automatizada, la condición de alerta se produce a más tardar ocho días después de la fractura de ambos conductores de alta tensión. Esto puede ocurrir justo después de una fractura ambulatoria del conductor de choque. Si se sospecha que hay una fractura, las imágenes radiográficas pueden ayudar a evaluar la integridad del electrodo. Consulte la Tabla 1 para ver un resumen de los mecanismos de detección basados en la configuración de la detección.
