## Erläuterungen zur Funktion „Sicherheitsumschaltung“

### HINTERGRUNDINFORMATION

### GILT FÜR FOLGENDE CRM-PRODUKTE\*

PULSAR<sup>®</sup> MAX  
(Modelle 1270/ 1171/1170),  
PULSAR MAX II  
(Modelle 1280/1181/1180)  
sowie alle INSIGNIA<sup>®</sup> und  
ALTRUA<sup>™</sup> Herzschrittmacher

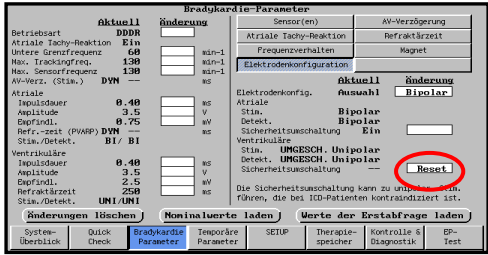
INSIGNIA / ALTRUA

- Parameter der Sicherheitsumschaltung der betroffenen Kammer wieder auf die ursprüngliche Einstellung zurücksetzen: Im Bildschirm „Brady-Parameter“ **Reset** wählen und die Taste **PROGRAMM** auf dem Programmiergerät drücken. Hinweis: Bedenken Sie hierbei immer die Sicherheit herzschrtrittmacherabhängige Patienten, da die Elektrodenkonfiguration jetzt auf bipolar zurückgeschaltet wird.
