# トラブルシューティング 目次

Boston  
Scientific  
Advancing science for life™

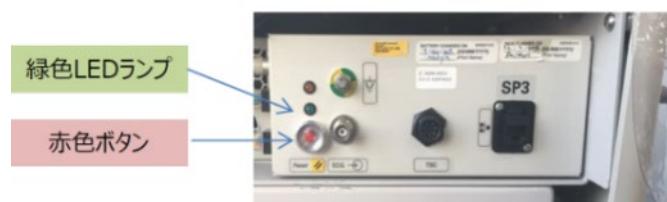
## 【ACQ PCの電源確認方法】

- ✓ 装置背面のACQPCを確認し、緑色のLEDが点灯しているか確認してください。
- ✓ 点灯していない場合は、緑色のLEDの下にある赤(黒)色ボタンを押してACQ PCの電源を入れてください。

- ✓ 装置背面のACQPCを確認し、緑色のLEDが点灯しているか確認してください。
- ✓ 点灯している場合は装置のメインメニューのシャットダウンから再起動してください。
- ✓ 点灯していない場合は緑色のLEDの下にある赤（黒）色ボタンを押して2~3分お待ちください。
- ✓ これらの方法で改善しない場合は弊社コールセンターにお問い合わせください。

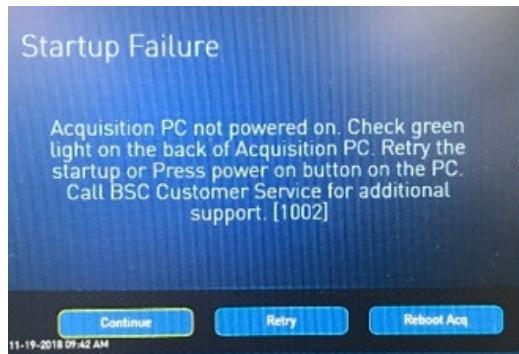
## 【表示スクリーン】

## 【現象】

システム（ACQPC）が正常に起動していません。  
フリーズしています。

⇒ ACQ-PCを再起動し、復旧させます

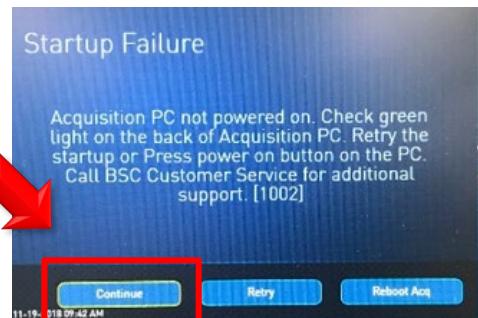
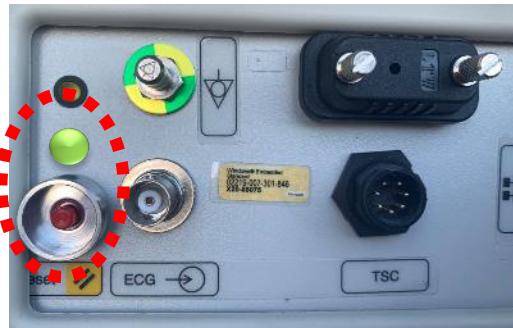
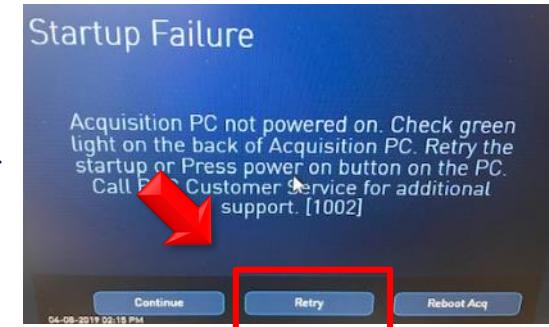
①“Continue”を押し、  
自動復旧を試みます。

②ACQPC背面で緑ランプの点灯を確認します。

③30秒程経ったら（ACQ起動後）、“Retry”をクリックします。

A:点灯している  
B:点灯していない

→ メインメニューの“Shut Down”

→ 赤色(黒)ボタンを押して2~3分お待ちください。

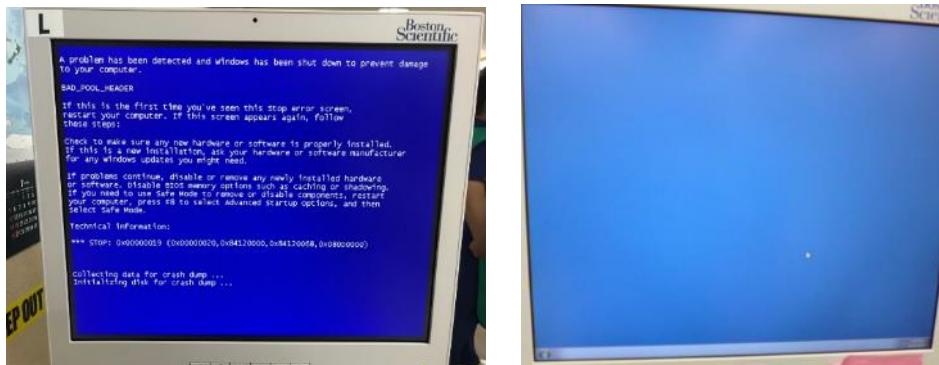
## 【表示スクリーン】

## 【現象】

システムが正常に起動していません。  
ブルーバック(Blue Back)画面、マウス  
が効かない状態になります。

⇒ システムの再起動をします

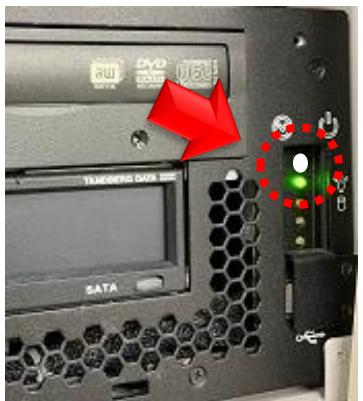
### ①IMGPCの電源ボタンを一度押します。

・反応が無い場合は、画面が真っ暗になるまで長押し。

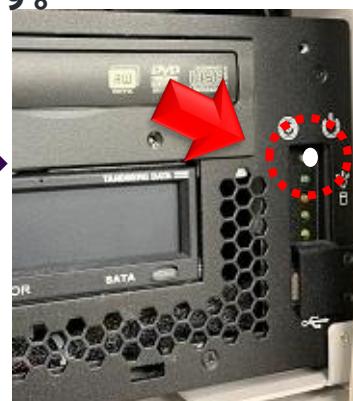
### ②画面が真っ暗になったら 10秒待ってから、再度 IMG-PCの電源ボタンを押し ます。

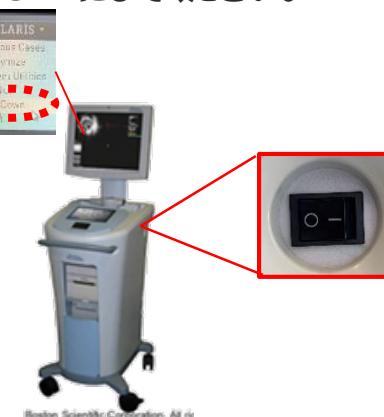
### ③起動後にシステムからシャッ トダウンし、画面が真っ暗に なったら本体横の主電源ボタ ンをOFFにしてください。

### ④必ず20秒待ってから、 主電源ボタンをONにして 起動してください。

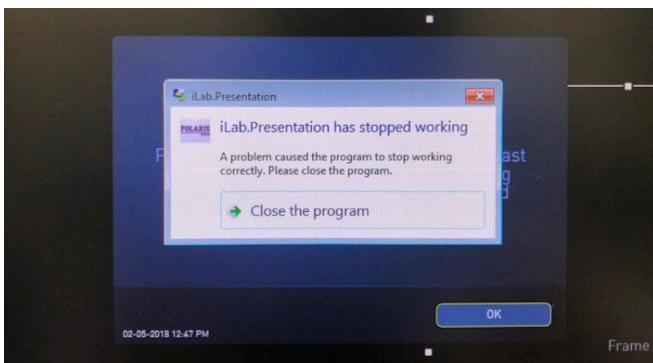
## 【表示スクリーン】

【現象】  
システムが急に停止してしまう。

⇒ システムの再起動をします

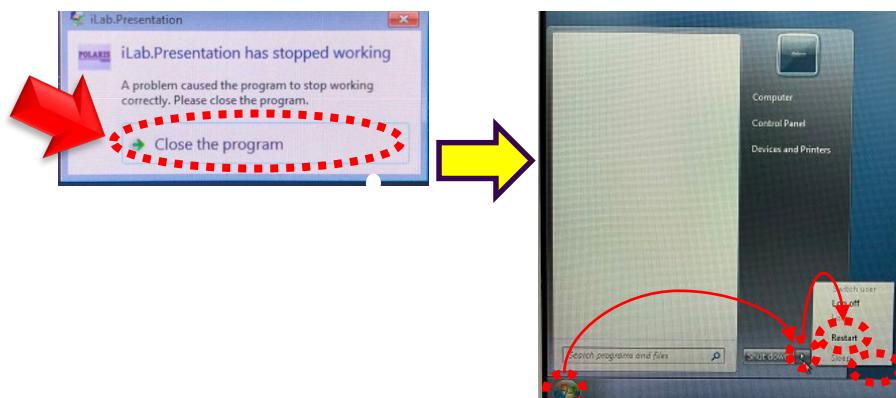
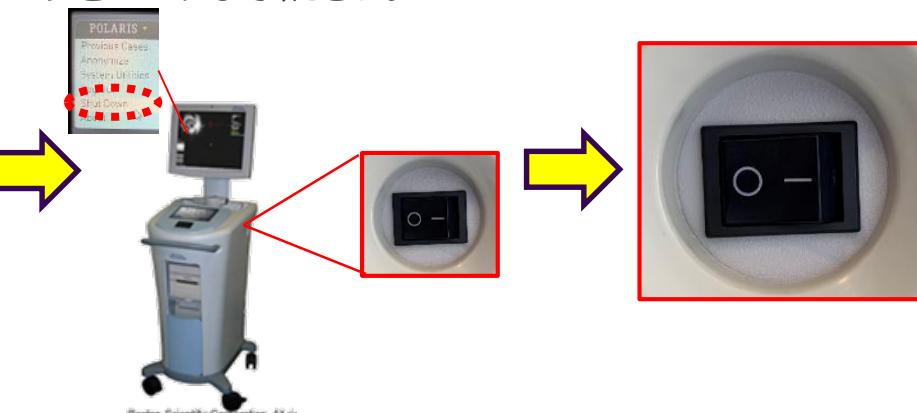
①Close the Programを選択します。

②Windowsスタートボタン、  
□ボタンの順にクリックし、  
Restartを選択します。

③起動後にシステムからシャットダウンし、画面が真っ暗に  
④必ず**20秒**待ってから、主電源ボタンをONにして起動  
なったら本体横の主電源ボタンをOFFしてください。

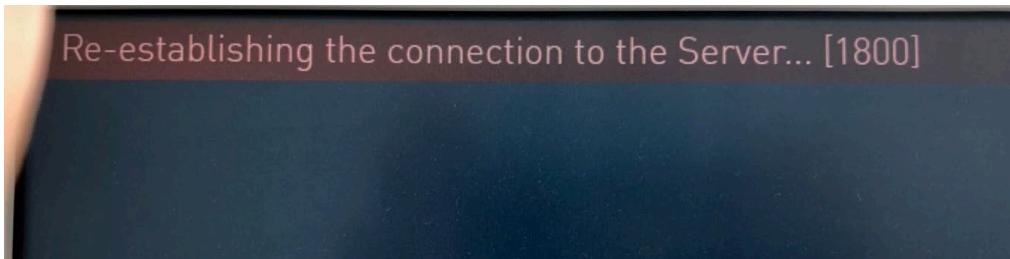
### Re-establishing the connection to Server ...[1800]

## 【現象】

システムが急に停止する

⇒ システムの再起動をします

注:モータードライブとPolarisソフトにて同時にpullbackボタンを押すと当該事例が発生することがあります。

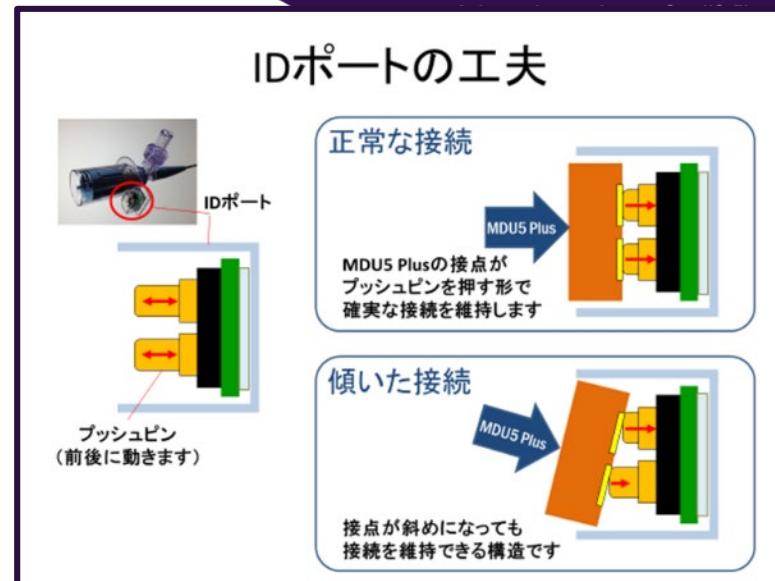
**Catheter has been disconnected 5002**

MDUとカテーテル接続部下部のIDポートが正しく接点されていません。イメージがストップしたり、誤ったカテ認識で適切な画像が描出されません。

⇒ 物理的な接続を確認します

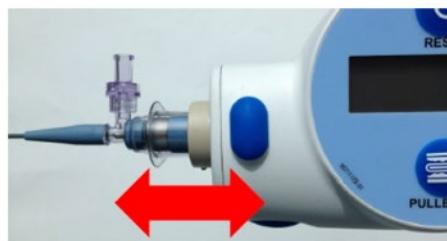
### ① カテの抜き差し

カテーテル装着時に**1~2回抜き差し**してください  
↓  
プッシュピンを強制的に動かすことで、前後の  
動きがスムーズになり、**接続がより確実**になります

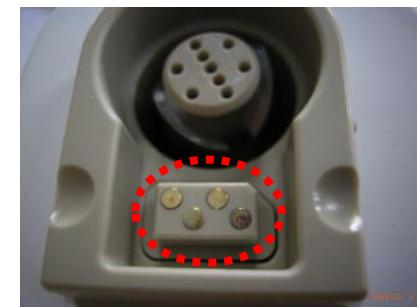
### ③ 接点清掃（手技後）

汚れがある場合は70%以下の  
イソプロパノールで拭き取ってください。

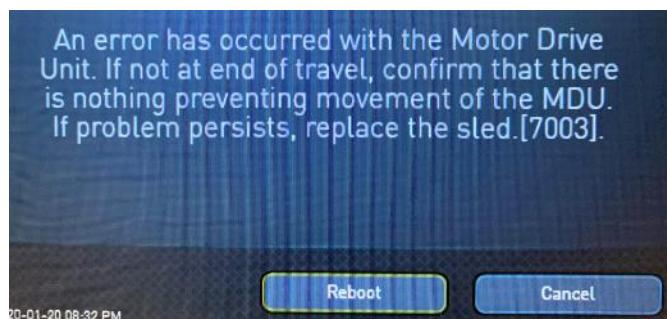
## 【表示メッセージ】

プルバックをスレッドの途中からスタートしたり、MDU目盛り（カウンター）のリセットが正しく行われなかった場合、カウンターが100mmになる前にスレッドend（後端）に到達した時に表示されるメッセージです。

⇒ エラーを解除し、プルバックスタート位置でカウンターをリセットします。

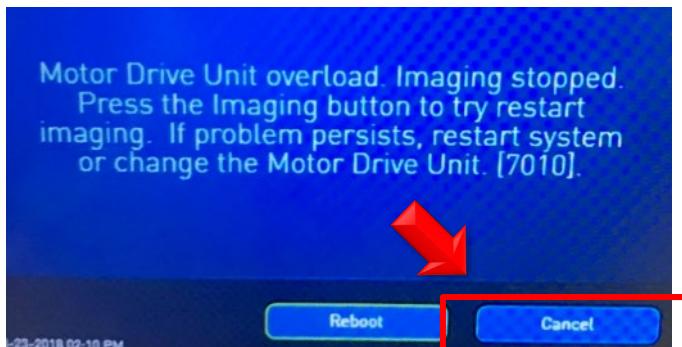
“Cancel”を押すことで、  
即時復旧できます

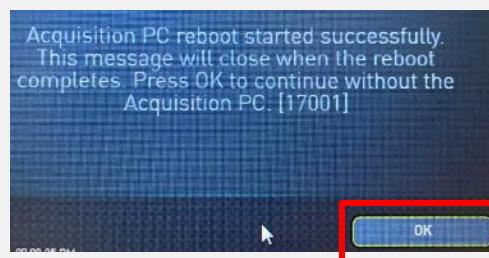
“Reboot”を押すと再起動プロセスとなり、2分程度使用不可となります

ACQPCの再起動となり約2分後、“OK”から、緑の自己チェックメッセージが表示され使用可能になります。

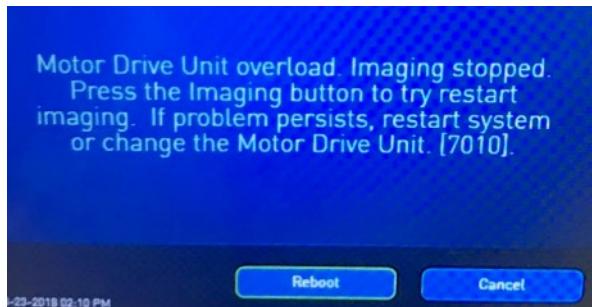
## 【表示メッセージ】

MDUの回転が途中で止まり、左図のメッセージが表示されます。

- MDUに回転負荷が過度にかかった状態のアラートストップです。
- 屈曲病変や蛇行病変、手元や先端シャフトが曲がっている等の物理的な要因でも発生します。

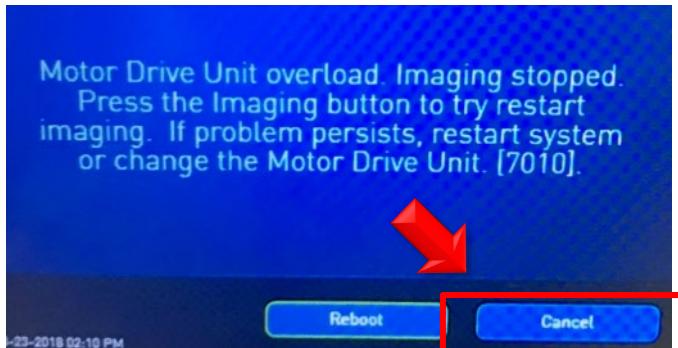
**“Cancel”を押すことで、  
即時復旧できます**

1. カテーテルを真っ直ぐにする
2. カテーテルを押しながら回転継続をさせない（先端が引っかかるて押され、曲がっている（ちょいナックル）と回転負荷を生みます）
3. 「Cancel」ボタンを押し続ける（物理的要因が改善しない限り、何回も止まります）
4. カテを真っ直ぐにして改善しなければ、カテ交換
5. 最近何してもオーバーロードが続く場合、MDU回転音がおかしい場合はMDU交換

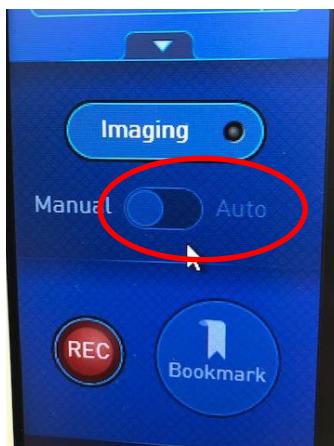
## 【表示画像】

プルバックの切替ボタンが“グレーアウト”しており「Auto」を選択できません

MDUとスレッドの物理的な接続ができていない場合があります

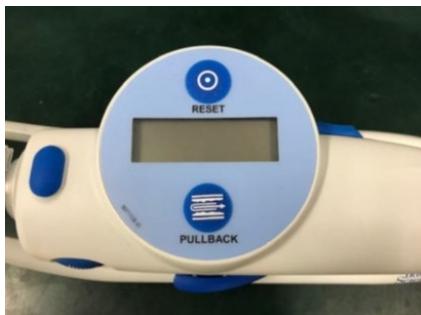
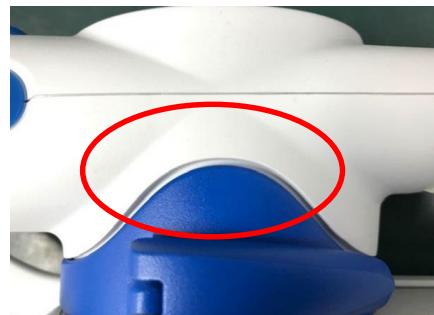
- ①MDUの正面ディスプレイが表示されているか、MDUがスレッドから浮いていないか確認ください

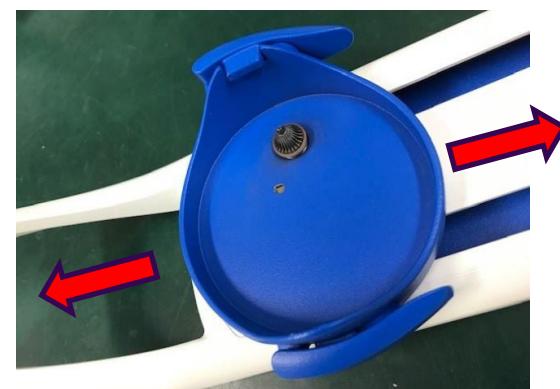
- ②動作チェックお願いします（不潔時）

スライドさせて、がたつき及び  
引っ掛けがないか確認ください

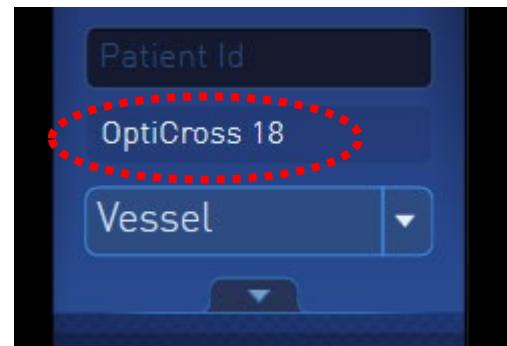
①接続カテが正しく認識されているか確認ください。

誤認識の場合、カテとMDUの脱着を数回行ってください。

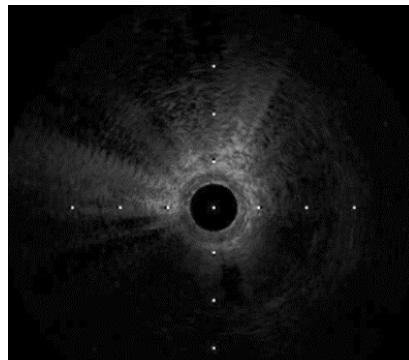
②カテをフラッシュし、画像が改善するか確認ください。

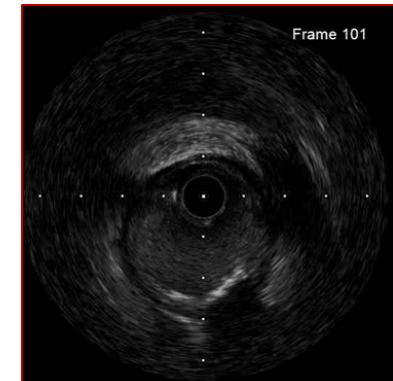
③製品不良です。カテ交換をお願いします。

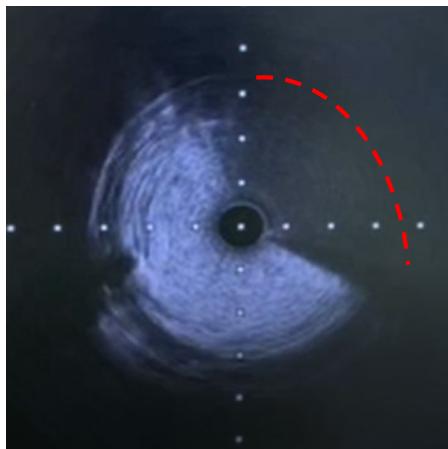
放射状に画像が欠損し、欠損のサイズや位置が変化します  
曲がりがきつい部位のみで発生することがあります  
フラッシュで改善しません

カテーテル内部の接続不良です。

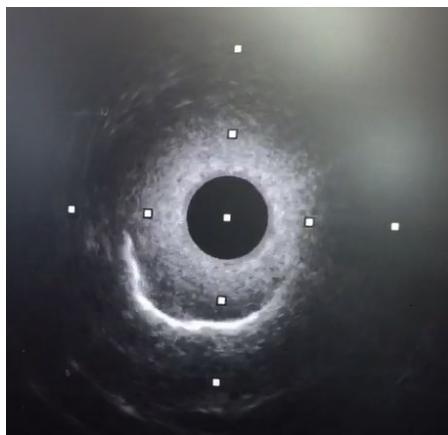
IVUS画像は映っているが、カテーテル周囲が非常に明るいノイズで覆われてしまい  
近位部や短軸像全体が見えなくなる。  
フラッシュで改善しません

明確な原因はわかっていません。

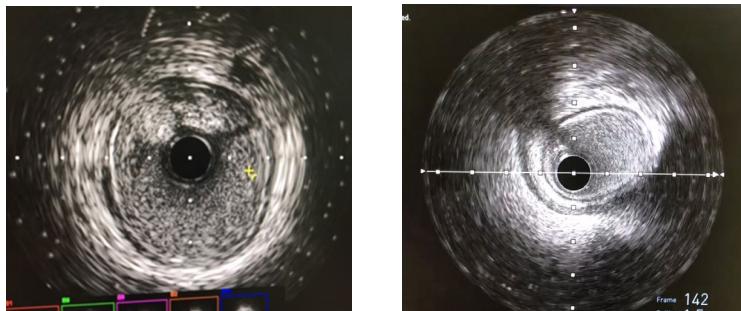
粉雪が舞ったような画像が現れる

1. イメージ設定
2. ノイズ…他の医療機器の電磁波の影響を受けている

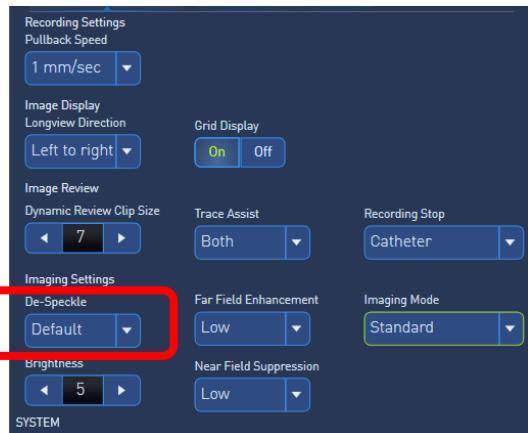
- ① DDP（血球エコー抑制機能）の設定をDefaultもしくはLowに設定変更します。

DDP Highはノイズが目立つ事があります。

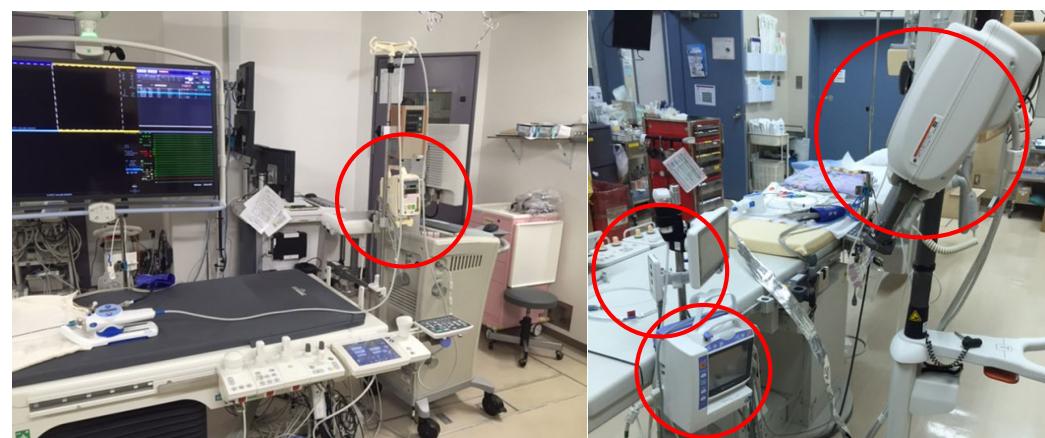
カテテルテーブル、インジェクター、シリンジポンプ、FFR、モニター、曝射スイッチ等からの電磁波ノイズが影響することがあります  
MDU5+ケーブルの動線を変え、ノイズが混入しにくい場所を検証します。

Imagingの状態で、外部機器の電源ON/OFFすることにより  
原因確認が可能（シミュレーターでは現象出ない）

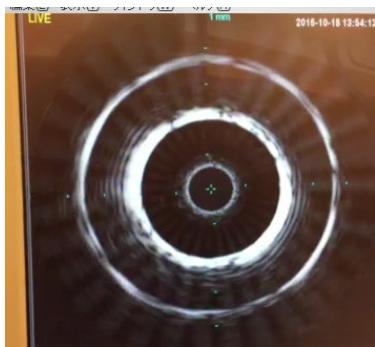
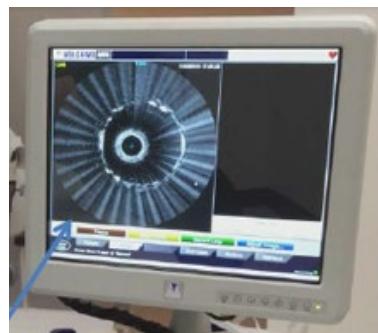
# IVUS画像にノイズが混入する②

他社のIVUS画像や、末梢用カテーテル画像に(OptiCross18等)に放射状ノイズがのる。

FFR-Link 電源ON時 のBluetooth電波干渉です。  
→ FFR-Linkの電源を切れます（切れるタイプの場合）  
→ FFR-Linkと物理的な距離を開けること  
→ パスルータイプのFFR-Linkへ交換します。

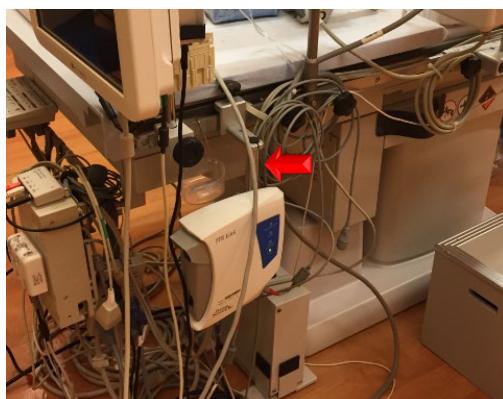
① MDUやケーブルの動線とFFR-Linkを物理的に離します。

ケーブルが近接

MDUが近接  
(写真は他社製)

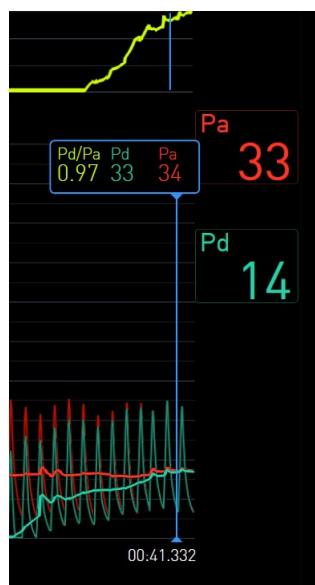
② FFRを使用しない時は電源OFFにできるタイプ（パスルータイプのFFR-Link）に交換することで、IVUS単独使用時のノイズを低減できます。  
(担当セールスかコールセンターに相談ください)

\*背面ラベルの  
シリアル2688以降は、  
パスルータイプです。

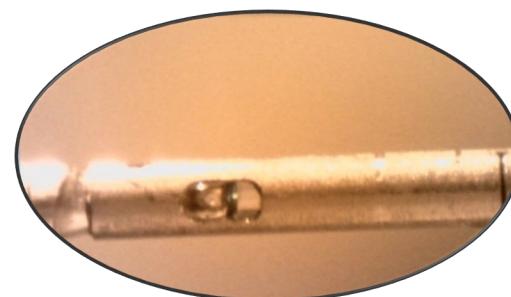
### 【Pa（動脈圧）由来】

- ・残存造影剤によるなまり（動脈圧波形のNotchの有無を確認ください）
- ・インシエータ抜き忘れ
- ・止血バルブの閉め不足
- ・ガイディングの入口部閉塞
- ・サイドホール付きガイディング
- ・IBP圧トラの高さ

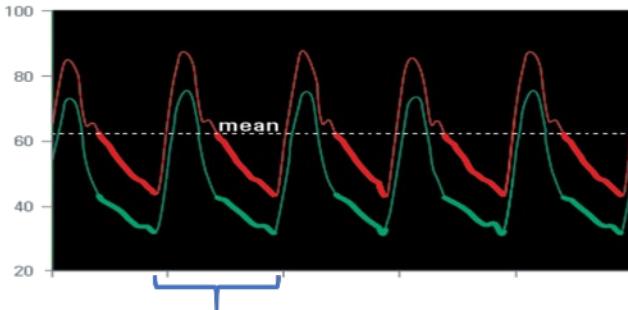
Unexpected beat detected. Please click record again [6019]

波形の間隔が2秒以上、もしくは0.25秒以内

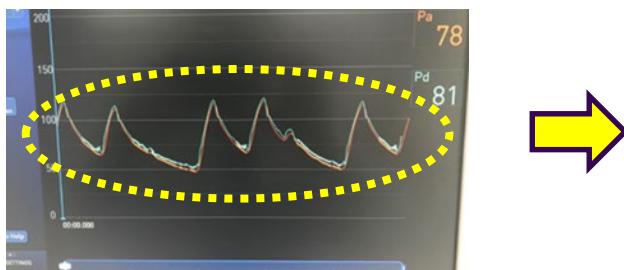
①Pa波形が異常波形になっていないか確認ください。

不整脈患者さんで、よく起ります。Resting自体が難しくFFRを計測お願いします

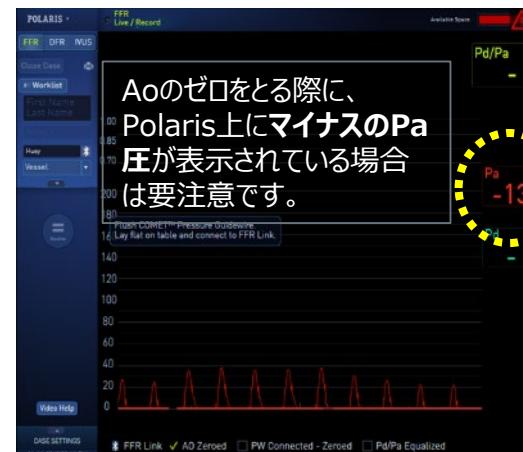
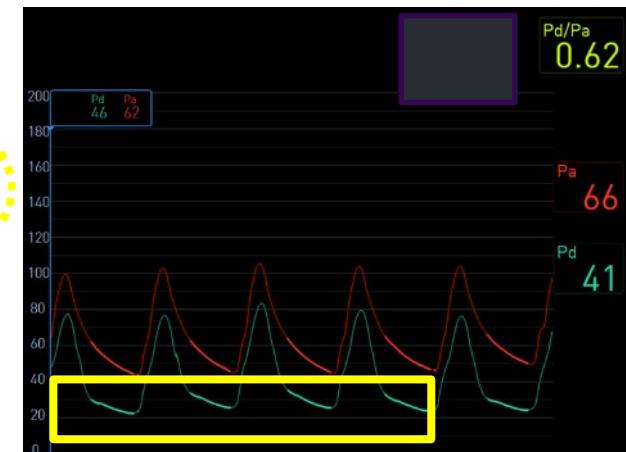
②大気解放し、AOゼロの再設定をお願いします。

Pdの拡張期圧がAoゼロ時のマイナス圧の幅を超える

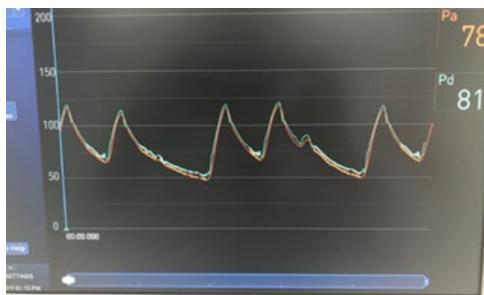
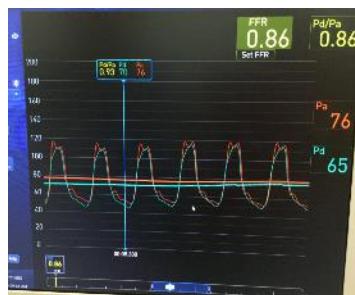
## 【Pa異常波形】

実際に異常波形が計測され、計測できない場合

1. 不整脈の程度の悪いPa波形
2. フラッシュや薬剤投入直後
3. 波形間が長い（2秒以上）か短すぎる(0.25秒以内)

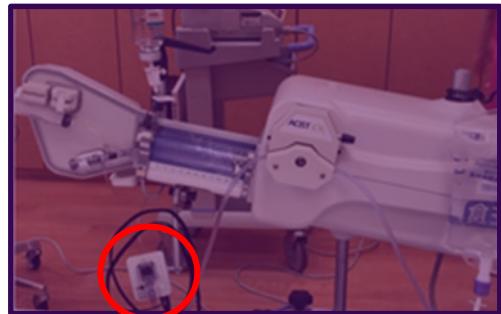
## 【Paマイナス圧波形計測】

Pa圧システムからマイナス圧が送られてくる場合

1. Pa圧システムの故障・消耗（特に圧台座）

各社圧台座は使用回数設定があります。  
台座のゴムが劣化により、正しい計測ができない場合があります

⇒  
Paシステムの確認  
台座の交換

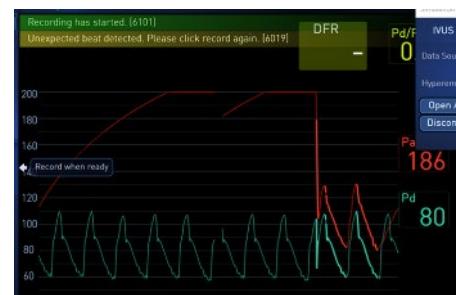
DFR“REC”ボタンを押すのが早すぎる場合

1. DFR切替直後
2. フラッシュや薬剤投入直後

ちょっと待って、波形が安定してからDFR“REC”を押してください

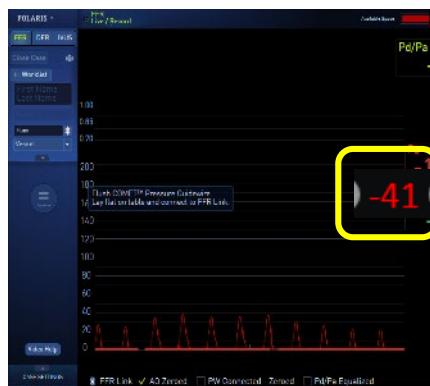
## 【Pa圧大気解放時の大幅な負圧（-40mmHg等）】

大気解放時に大幅な負圧が計測された場合、DFR計測時にPa拡張期圧が負圧（例：40mmHG）を下回ると、Paがマイナス圧になったと判断しDFRの計測ができなくなります。

大気解放時に大幅負圧が表示された場合は要注意です

1. 大気解放し、AO=0の取り直し
2. FFRの計測に変更する

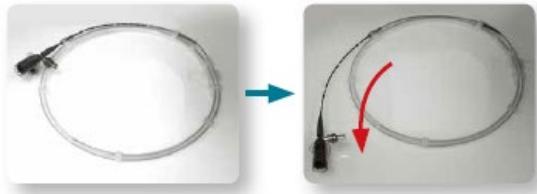
## 1. テレスコープを完全に引出します。

注意：テレスコープが完全に引出されていない状態でフラッシュすると、引出されていないテレスコープ部分のエアが残ってしまいます。

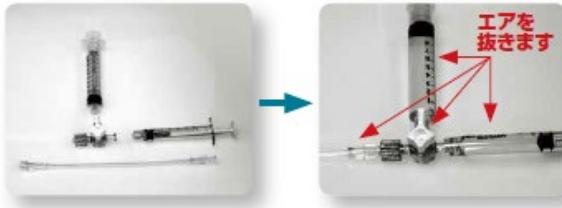
## 2. フラッシュキットを組立て、エアを完全に除去します。

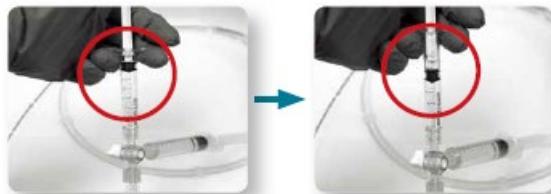
## 4. 3ccシリンジで2回フラッシュをゆっくり行います。

特に1回目のフラッシュの最初の1ccが重要です。マイクロバブルをつくりないように10秒以上かけてゆっくりフラッシュしてください。一度できてしまったマイクロバブルの除去は難しくなります。

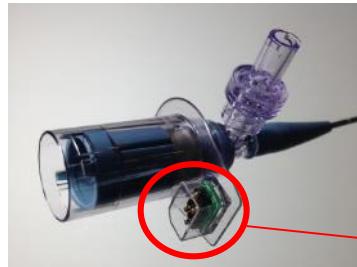
IDポート

# IDポートの仕組み（接続認識・カテ認識）

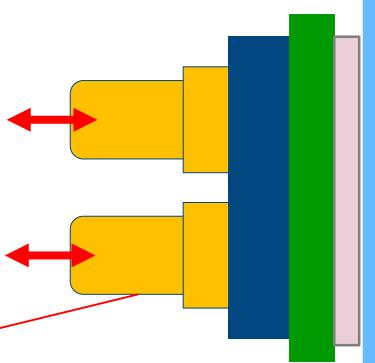
IDポート（正面図）

プッシュピン  
(前後に動きます)

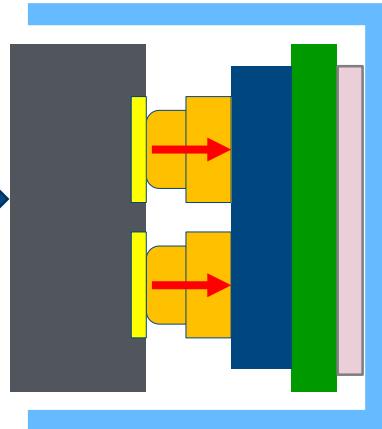
## 正常な接続

MDU5 Plus™の接点が  
プッシュピンを押す形で  
確実な接続を維持します

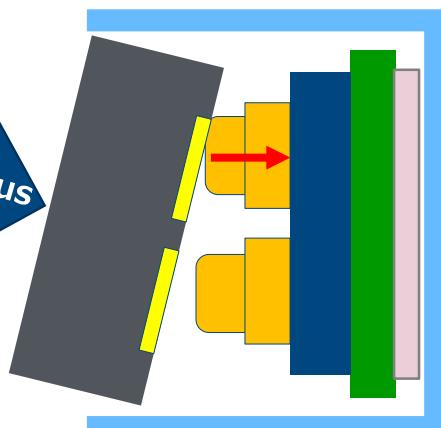
## 浮いた接続

正しく接続されないと  
カテ誤認識  
Disconnectedエラー  
となりイメージが止まります

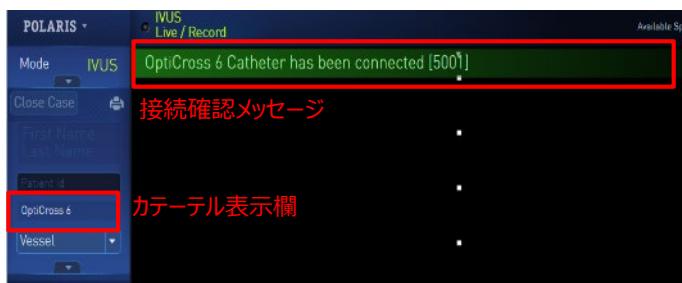
1. カテーテルをモータードライブユニット(MDU)に接続します。  
その際、「カチッ」と音がなるまでしっかりとはめ込んでください。

2. 本体モニター上に接続確認のメッセージが表示されます。  
同時に、カテーテル表示欄に接続したカテーテル名が表示されていることを確認します。

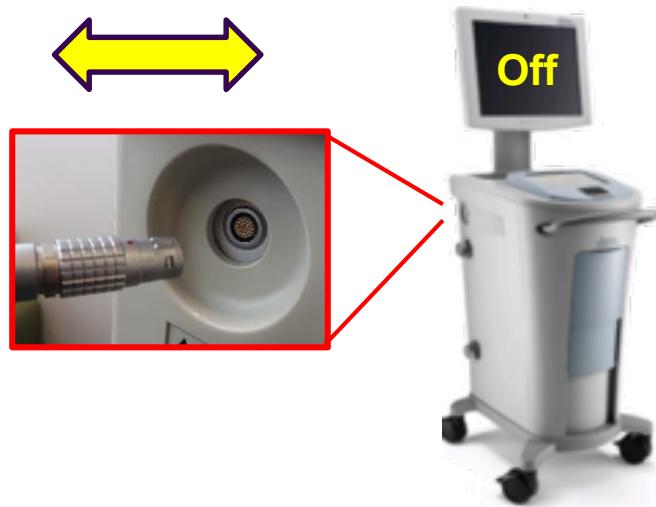
MDUを差し替える時は、iLab本体の主電源を  
Offにした状態で交換をお願いします

通電中（電源ON中）に抜き差しをすると、  
MDUを損傷、故障する可能性があります。

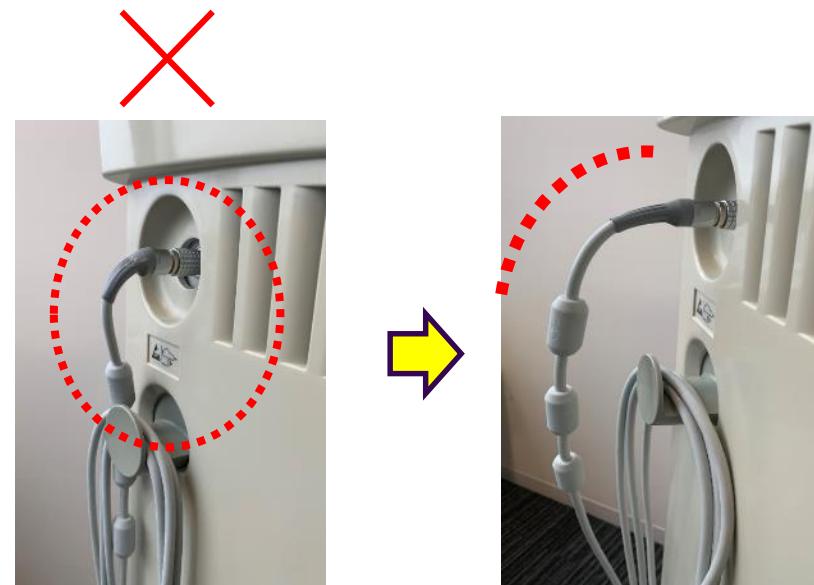
MDUを片づける時は、内部ケーブルの損傷を避  
けるために、根元をゆったり大きく巻いて下さい

内蔵ケーブルが断線・損傷するとイメージが表示され  
なくなったり、ケーブルの向きによって表示されたり、消  
失したりします。

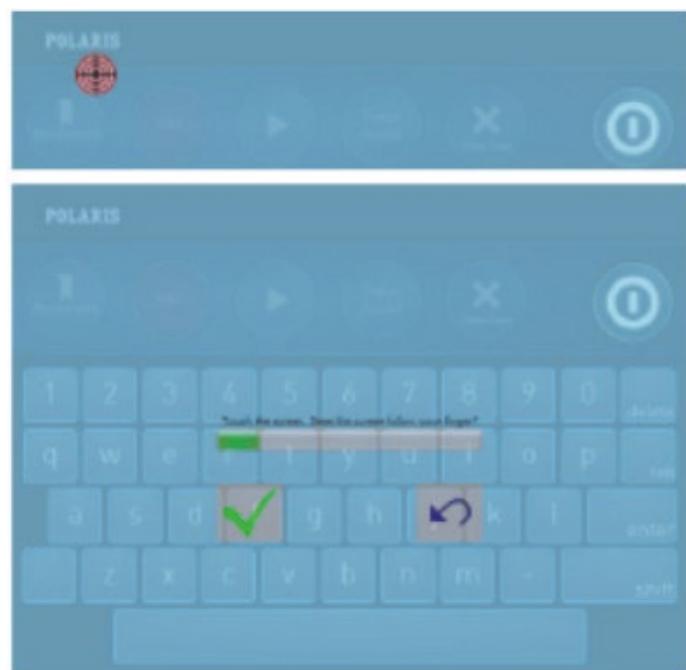
## タッチスクリーンの較正（キャリブレーション）

1. ポラリスシステムを再起動してください。
2. システムが起動したら、メイン画面の右下にあるCalibrate Touchscreenをクリックしてください。  
**注記：起動時セルフテストが完了して、セルフテスト進捗バーが消える前にタッチスクリーンの較正ボタンをクリックします。**
3. ターゲット画面（+）が画像ディスプレイに現れ、30秒後にコントロールパネルが表示されます。
4. コントロールパネルにターゲット画面（+）が表示されたら、指で対象箇所にタッチします。
5. カーソルが表示されたら、タッチスクリーンでこれをドラッグしてください。カーソルが指に反応したら、緑色のチェックマークでボタンをタップし較正を終了してください。システムは、システムの設定に応じて、ログイン画面またはメイン画面に自動的に進みます。カーソルが指にうまく反応しない場合は、青い矢印でボタンをタップして戻り、このステップを繰り返してください。
6. この手順を繰り返してもカーソルが指の動きにうまく反応しない場合は、ボストン・サイエンティフィック社までご連絡ください。

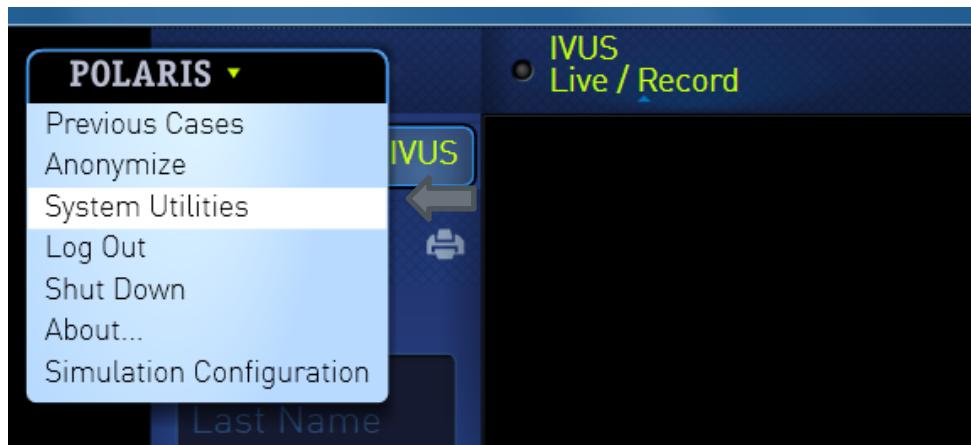
①左上のプルダウンにて、  
“System Utilities”を選択

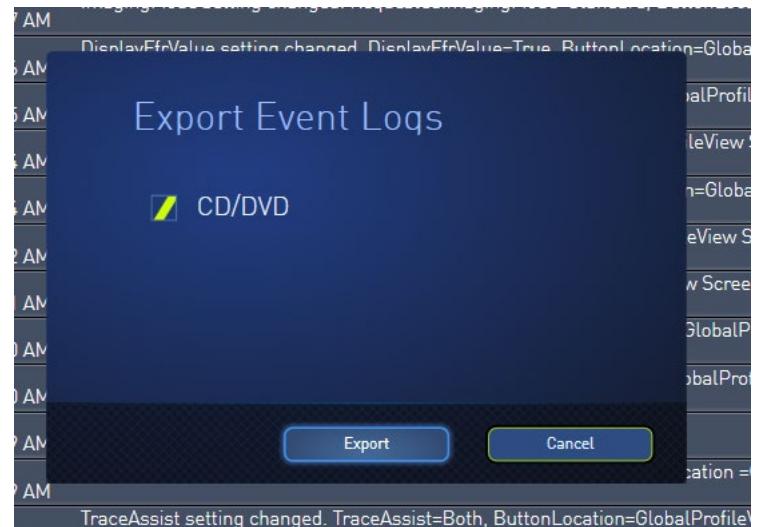
③“Export”を選択すれば、数分で完了し、  
自動的にDVDが排出されます。

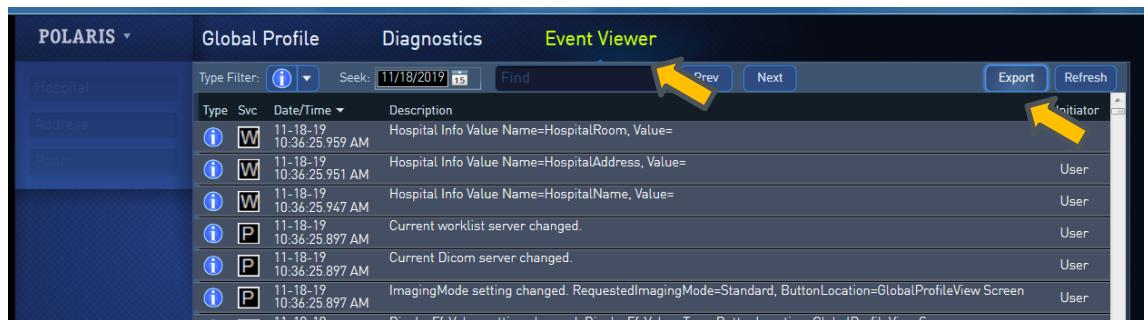
②DVDトレイに、DVD-Rを挿入した後、  
画面上の、“Event Viewer”→“Export”を選択
